## **ИЗЫСКАНИЯ – ОНИ И В АФРИКЕ ИЗЫСКАНИЯ. ЧАСТЬ 2. ПРИМЕРЫ НЕУДАЧНЫХ ИССЛЕДОВАНИЙ ГРУНТОВЫХ ОСНОВАНИЙ В СУДАНЕ**

### **Аналитическая служба**

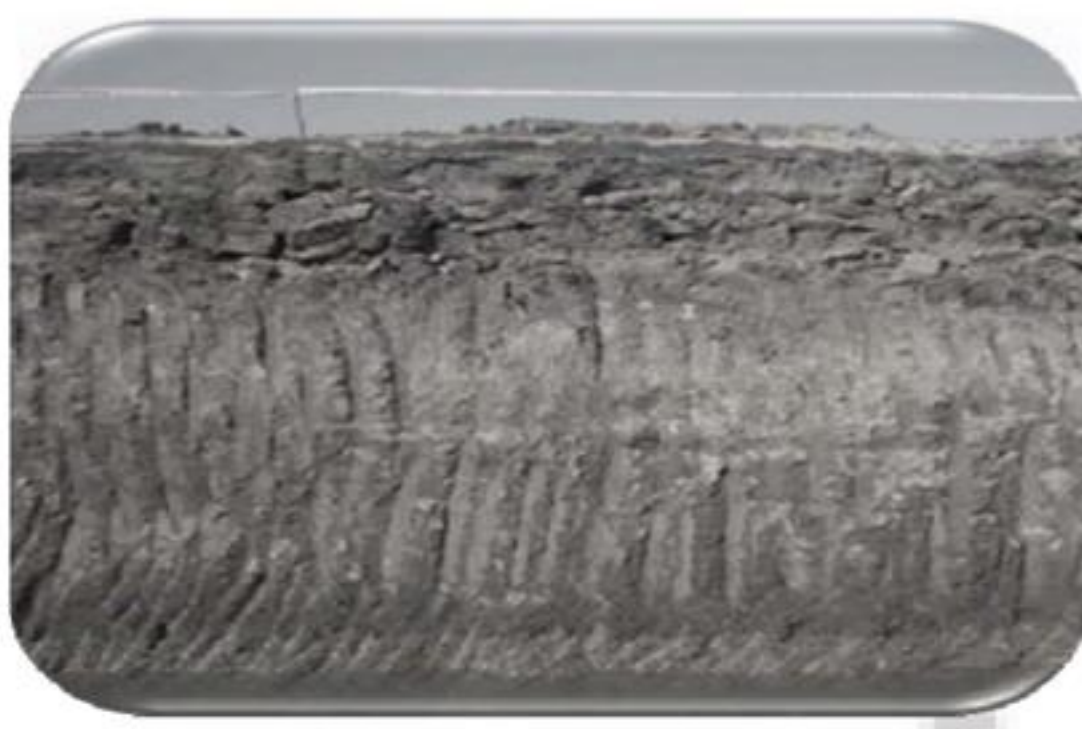
После этого началась выемка грунта до глубины 4,5 м. Однако во время земляных работ было замечено, что геологический разрез отличается от описанного в отчете по изысканиям. Верхний слой до глубины 3 м представлял собой полутвердую песчанистую глину, а под ней залегала твердая пылеватая глина высокой пластичности (рис. 3).

**Рис. 3.** Разрез, наблюдавшийся при выемке грунта для строительства котлована в г. Хартуме [10]

Было решено совместно выполнить дополнительные изыскания в присутствии заказчика, подрядчика и консультанта. Было пройдено еще 2 скважины глубиной по 20 м. Полученные при этом данные показали, что на глубине до 3 м залегала полутвердая песчанистая глина низкой пластичности, под ней до глубины 9 м – твердая пылеватая глина высокой пластичности, на глубине 9–12 м – твердый глинистый песок низкой пластичности, на глубине 12–20 м – твердый пылеватый песок. Таким образом, дополнительное обследование площадки выявило наличие слабых грунтов в верхней части разреза и более твердых слоев на глубине 9 м и ниже. Грунтовые воды при бурении не были встречены. На основе этой информации был составлен новый отчет. В таблицах 1 и 2 показаны результаты бурения и испытаний грунтов из первоначального и пересмотренного отчетов по изысканиям. Сравнение этих таблиц ясно показывает полное несоответствие друг другу представленных в них данных. О причинах до такой степени ошибочного выполнения первоначальных изысканий остается только догадываться (напомним, что одной из основных проблем инженерных изысканий в Судане является огромная нехватка компетентных специалистов в области инженерной геологии и геотехники, способных выполнять качественные изыскания для строительства). На основе пересмотренных данных пришлось разработать новый проект фундамента – на буронабивных сваях длиной по 12 м. Для этого была определена предельная несущая способность свай предлагаемого диаметра, рассчитано их количество, определено размещение групп свай для выдерживания нагрузки от здания.

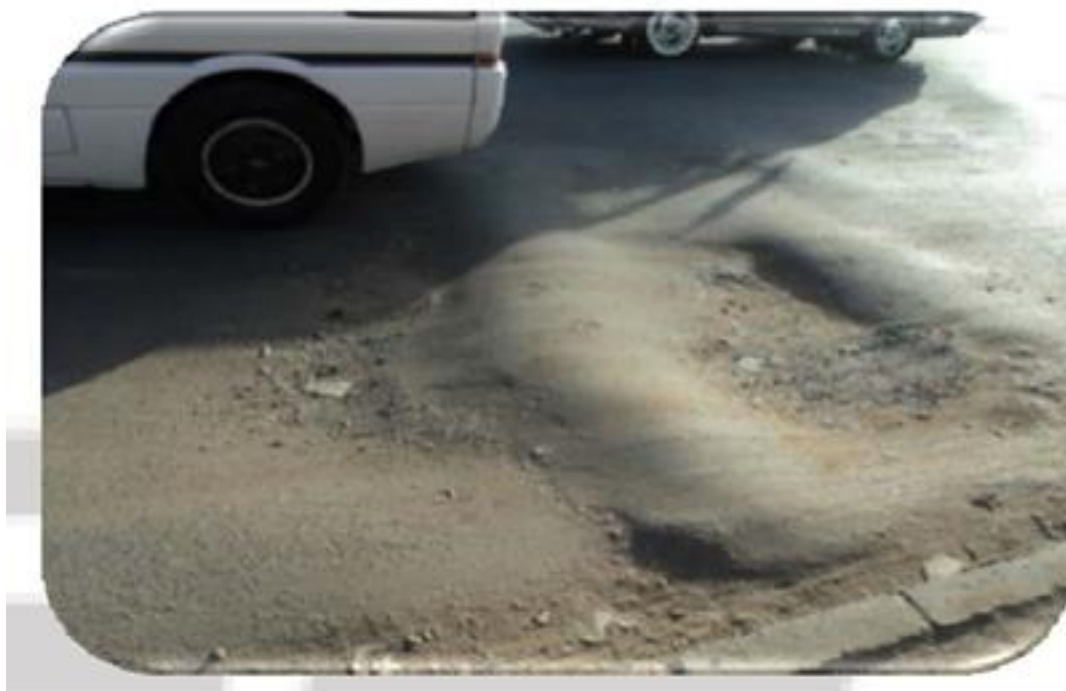
Вскоре после окончания строительства дороги на нескольких ее участках появились трещины, углубления и вспучивания (рис. 4). И в 2008 году заказчик (Министерство физического планирования и коммунального хозяйства Судана) запланировал исправить ситуацию. Для этого были проведены изыскания, включившие проходку разведочных шурфов глубиной по 2 м через каждые 500 м дороги, отбор образцов грунта и их лабораторные исследования (определение гранулометрического состава, пластических свойств и несущей способности).

**Рис. 4.** Углубления и вспучивания на улице Аларда в г. Омдурмане [10]

Геологический разрез оказался изменчивым. Он включал разные слои грунтов, которые неравномерно встречались вдоль дороги. Тесты на набухание показали, что в ее основании имелись сильнонабухающие глины, очень чувствительные к изменениям влажности. В рассматриваемом случае проблема возникла из-за попадания сточных вод в эти грунты из располагавшихся вдоль улицы домов. При увлажнении происходило их набухание, а при высыхании – усадка, что привело к неспособности такого основания выдерживать нагрузки от дорожного движения.

Для реабилитации дороги из ее основания были удалены верхние 1,5 м набухающих глин с их заменой зернистым насыпным грунтом толщиной 500 мм. На нем поместили 10-сантиметровый фильтрующий слой мелкого щебня, а еще выше – слой крупной гальки мощностью 40 см. Далее уложили 5 слоев природных сыпучих грунтов толщиной по 15 см и дорожное покрытие – асфальтобетонную смесь толщиной 10 см. Чтобы предотвратить проникновение сточных вод в основание, по краям дороги и центрального островка безопасности были установлены вертикальные гидроизоляционные мембраны Fondaline до глубины 2,0–2,5 м (рис. 5).

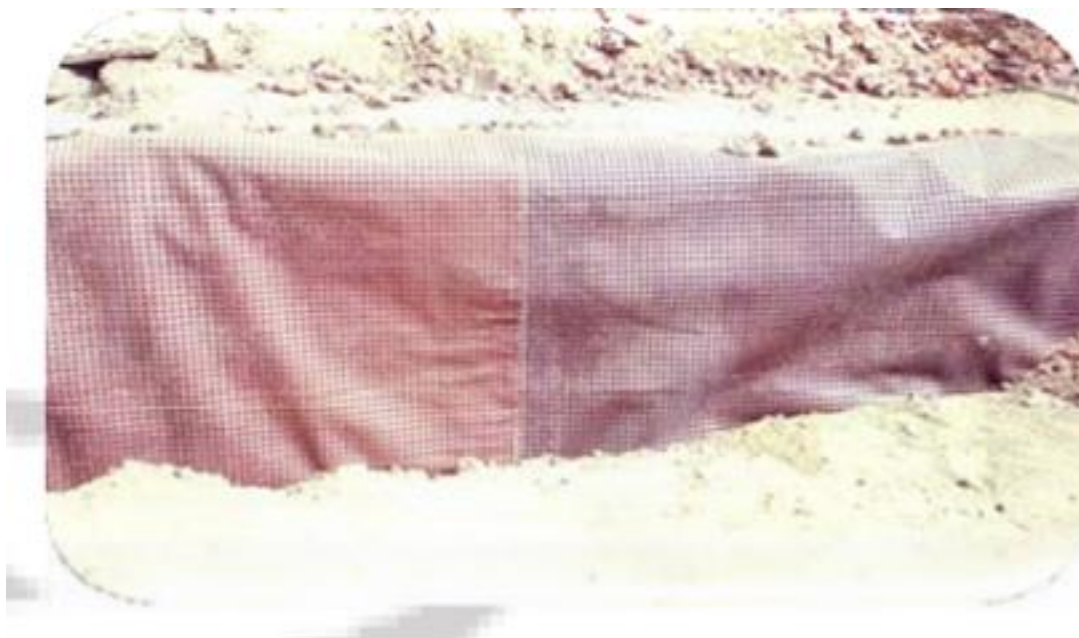
**Рис. 5.** Гидроизоляционная мембрана, устанавливаемая для предотвращения проникновения сточных вод в основание дороги [10]
