## КАТАСТРОФ МОЖНО ИЗБЕЖАТЬ ПРИ РЕАЛИСТИЧНЫХ АССИГНОВАНИЯХ НА ИЗЫСКАНИЯ: ИЗ ЗАРУБЕЖНОГО ОПЫТА

### Аналитическая служба

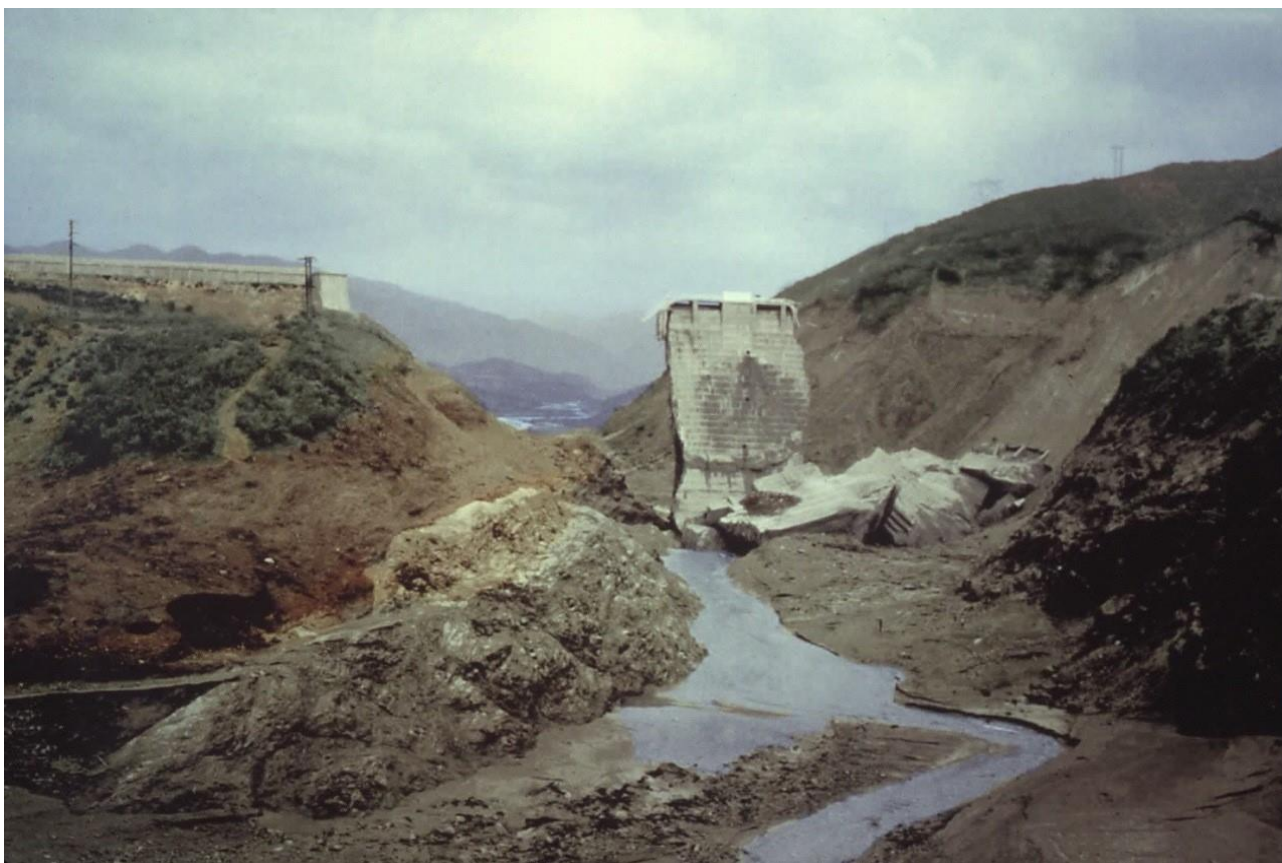
**Рис. 2.** Остатки плотины Сент-Фрэнсис после катастрофы [1]

Неполнота и ошибочность инженерно-геологических данных, используемых при проектировании, особенно часто приводят к катастрофам на гидротехнических объектах, поскольку на окружающие их породы воздействуют огромные гидростатические силы и изменения давлений. Одной из самых крупных инженерных катастроф в США был прорыв арочно-гравитационной бетонной плотины Сент-Фрэнсис, построенной в одноименном каньоне (называемом также каньоном реки Сан-Францискито) для обеспечения водой и электроэнергией г. Лос-Анджелеса. Строительство продолжалось с 1924 по 1926 год под руководством Вильяма Малхолланда – главного инженера и директора Департамента энергии и водоснабжения Лос-Анджелеса. Высота сооружения составила 62 м, длина – 210 м, толщина у основания – 52 м (рис. 1). Водохранилище содержало примерно 47 млн куб. м воды, которая подавалась в него по гигантскому акведуку длиной 372 км, построенному через горный массив Сьерра-Невада. Однако плотина была построена в ненадежном месте – вдоль геологического разлома, выходявшего на поверхность. Грунт под плотиной состоял в основном из обломочных пород и все время размывался и растворялся, поэтому почти сразу после окончания строительства фундамент плотины начал протекать, по ее стене также пошли трещины. В итоге 12 марта 1928 года в 23 часа 58 минут сооружение рухнуло (рис. 2). Всего из резервуара вылилось 45 млрд л воды. Волна высотой 38 м разрушила здание ГЭС ниже по течению, прошла 87 км по каньонам рек Сан-Францискито и Санта-Клара, затопив города Кастаик-Джанкшен, Филлмор, Бардсдейл, Санта-Пола и другие и унеся в Тихий океан огромное количество обломков, грязи и тел погибших. Всего погибло более 600 человек.

Последующие исследования установили, что плотина и в самом деле была сооружена на древнем разломе [1, 2].
