## РИСК МОЖЕТ СТОИТЬ СЛИШКОМ ДОРОГО: ИЗ ОПЫТА ИТАЛИИ. ЧАСТЬ 1

### **Плотина Вайонт**

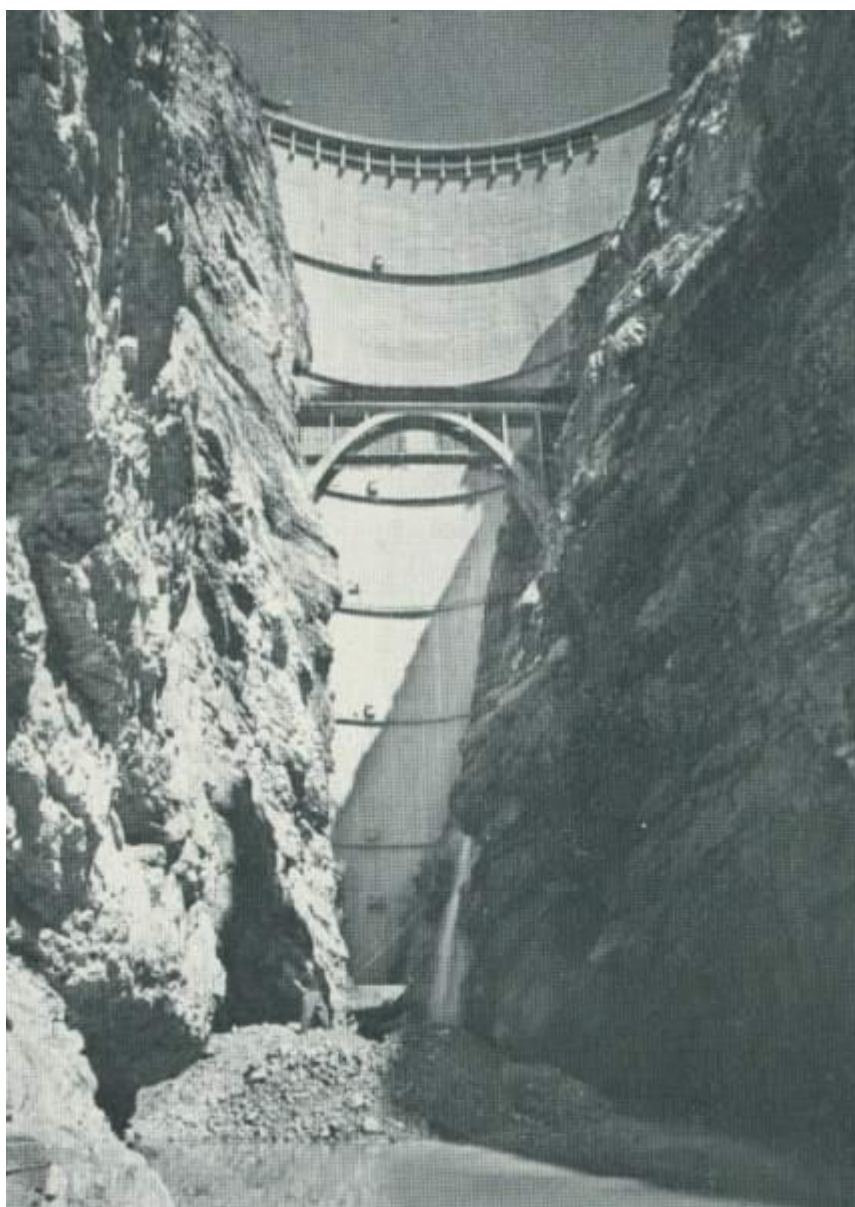
**Рис. 2.** Плотина Вайонт со стороны нижнего бьефа [8]

Высота плотины составляла 261,6 м, длина по гребню – 190 м, ширина по гребню – 3,9 м, ширина в основании – 23 м. На тот момент это была самая высокая в мире тонкая арочная бетонная плотина (рис. 2). Система Вайонт предназначалась для выработки электроэнергии для быстро развивавшихся северных городов страны – Милана, Турина и Модены. Она размещалась в узком альпийском ущелье на реке Вайонт (притоке реки Пьяве) на северо-востоке Италии. Одним из бортов образованного плотиной водохранилища был склон горы Ток, про нестабильность которого знали даже местные жители. Обвалы и оползни возникали там неоднократно.

Заполнение водохранилища началось в феврале 1960 года – до окончательного завершения строительства плотины (которое произошло только в сентябре). Через какое-то время вновь были замечены подвижки грунта на склоне горы Ток. Был начат их геотехнический мониторинг. В октябре скорость смещений достигла 3,5 см/сут. Более того, на расстоянии примерно 1 км от уреза воды на склоне открылась серповидная трещина длиной почти 2 км (см. рис. 2).

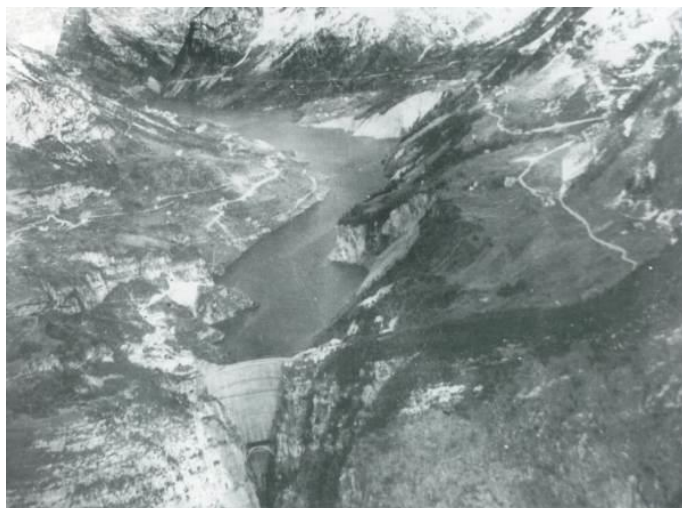
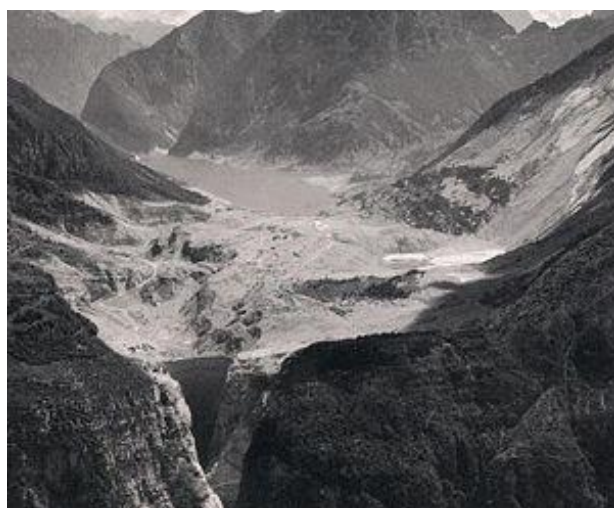
**Рис. 4.** Плотина и водохранилище Вайонт до (а) и после (б) катастрофы [8]

Примерно в 22-35 по гринвичскому времени в водохранилище со скоростью до 30 м/с сорвалась часть горы Ток длиной вдоль водохранилища до 2 км и шириной до 1 км. За 45 секунд оползневый материал объемом 260–270 млн куб. м полностью перекрыл водоем, заполнив его до уровня 400 м от бывшего дна, и даже на 140 м заехал на противоположный берег, пройдя общее расстояние до 500 м (рис. 3).

В результате почти моментального схода оползня (всего за 45 с) образовалась расходящаяся во все стороны гигантская волна вымещенной воды. На противоположном от оползшего склона берегу она разрушила дома эвакуированных жителей деревни Кассо, располагавшейся на высоте 260 м над уровнем водохранилища. Но самое страшное, что вытесненная вода поднялась над гребнем плотины на высоту до 250 м, переклестнула через него и почти 50 млн куб. м воды смертоносным валом пронесли вниз по долинам рек Вайонт и Пьяве, двигаясь со скоростью до 12 м/с и сметая все на своем пути. Первыми погибли десятки работников ENEL/SADE, находившихся на гребне плотины и в здании наблюдательного пункта, а также весь обслуживающий персонал системы Вайонт, работавший в служебных помещениях за нижним бьефом. В долинах высота воды составляла сначала 90, а потом 20 м, но и этого было более чем достаточно, чтобы затопить и разрушить городок Лонгароне, селения Пираджо, Ривальта, Вилланова, Фаэ и другие (рис. 4). Всего при этом, по разным источникам, погибло от 1,9 до 3 тыс. человек. Этот кошмар длился всего 7 минут. Живых свидетелей трагедии не осталось. Сама же плотина при этом устояла – волна снесла только верхний метр ее кромок.

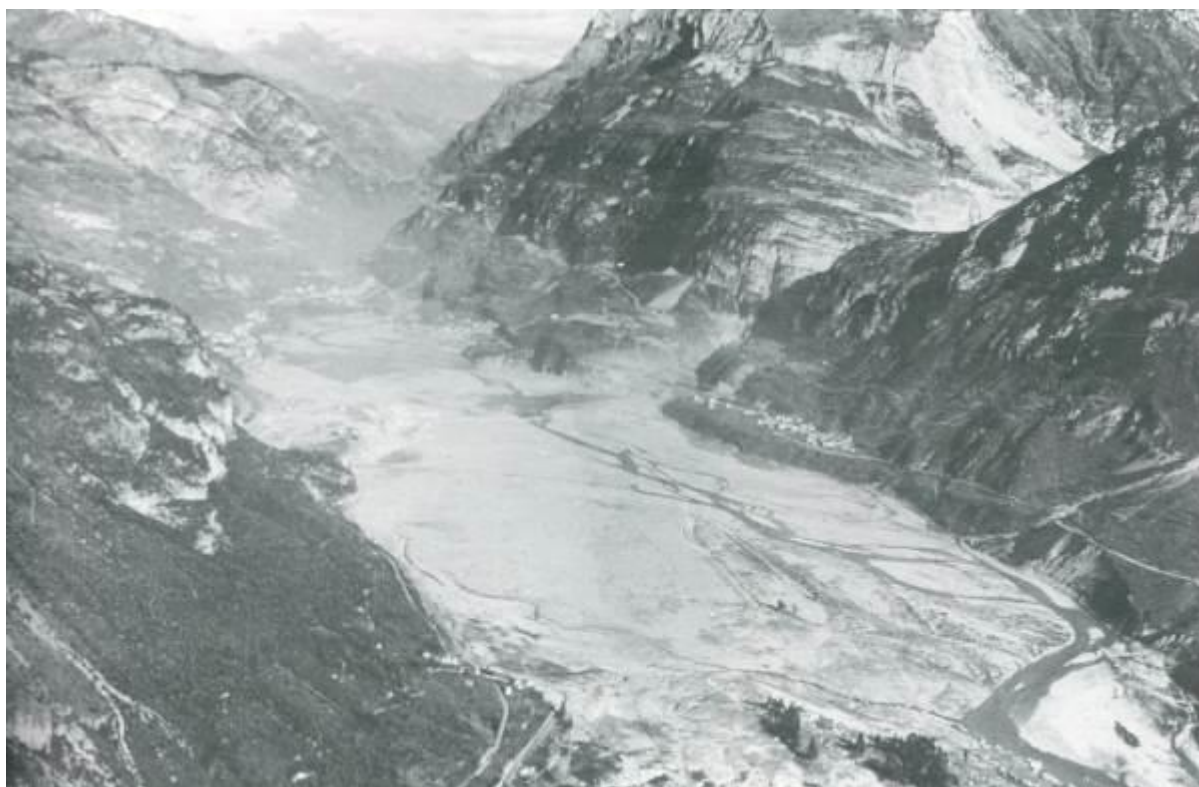
**Рис. 5.** Долина реки Пьяве после катастрофы [8]

Есть также мнение, что плоскость смещения не была единой и сход оползня произошел «хрупким образом». Катастрофическая потеря прочности произошла не только в глинистых слоях, но и в подошве залегавших над ними достаточно слабых мергелей и мергелистых известняков, поскольку именно в этой зоне происходили основные потоки грунтовых вод (рис. 5).

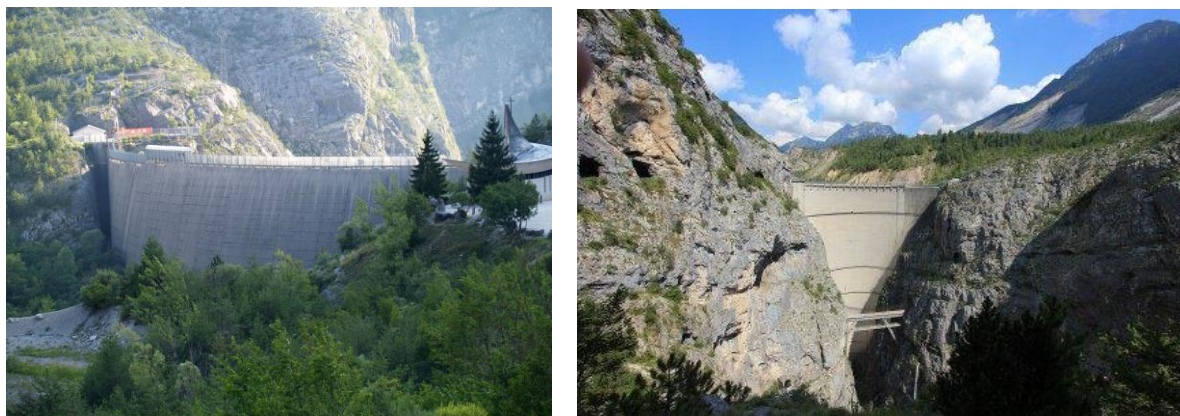
**Рис. 7.** Плотина Вайонт со стороны верхнего (а) и нижнего (б) бьефов в наши дни [16, 17]

Водохранилище Вайонт никогда не было восстановлено – значительная его часть так и заполнена оползневой массой. Плотина же была отремонтирована, и с 2002 года ее могут посещать туристы (рис. 7) [8–19].
