МЕСТО ИНЖЕНЕРНО-ГЕОЛОГИЧЕСКОЙ ДИАГНОСТИКИ В ИНЖЕНЕРНОЙ РЕСТАВРАЦИИ ПАМЯТНИКОВ АРХИТЕКТУРЫ

ПАШКИН Е.М.

Выходные данные: Журнал «Инженерные изыскания», №7/2013, С. 44-51

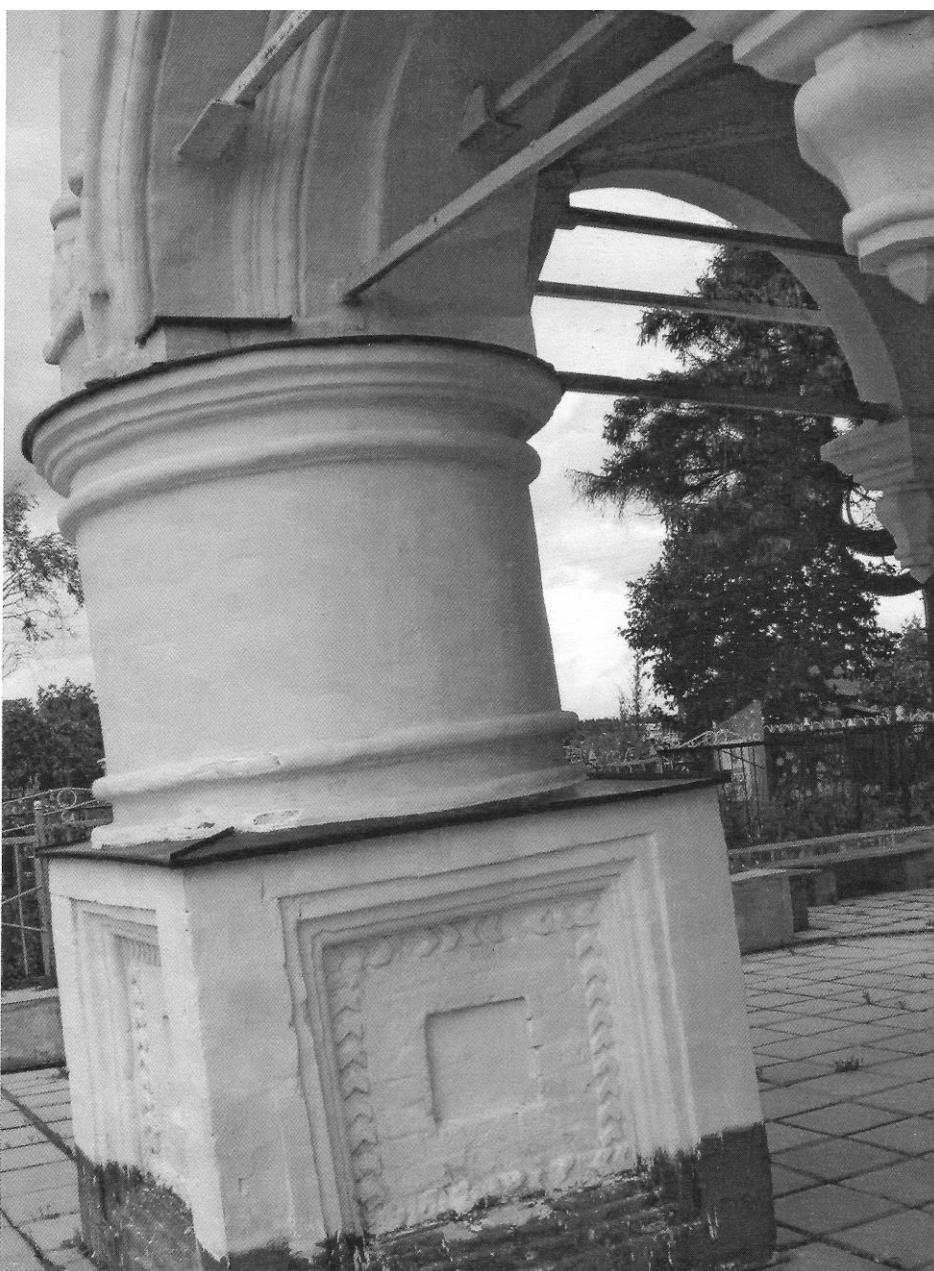
Рис. 1. Деформированный северо-западный пилон церкви Рождества в селе Поярково Московской области

Другой пример, свидетельствующий о пренебрежительном отношении к инженерно-геологической диагностике, связан с развитием деформаций колокольни церкви Рождества в селе Поярково Московской области после проведения реставрационных работ. Было принято ошибочное решение по выведению колокольни из аварийного состояния из-за якобы развивавшихся осадок северо-западного пилона. Использование прикладок по периметру (2×2 м) фундамента увеличило более чем в два раза площадь и периметр подошвы. Но, поскольку причиной деформации пилона было проявление сил морозного пучения, принятые меры резко усилили проявления процесса пучения и привели к искривлению пилона и необходимости укреплять его большим количеством несвойственных для колоколен диагональных воздушных связей. То есть причина деформаций никоим образом не была устранена, а проведенные мероприятия лишь усугубили аварийное состояние колокольни (рис. 1).

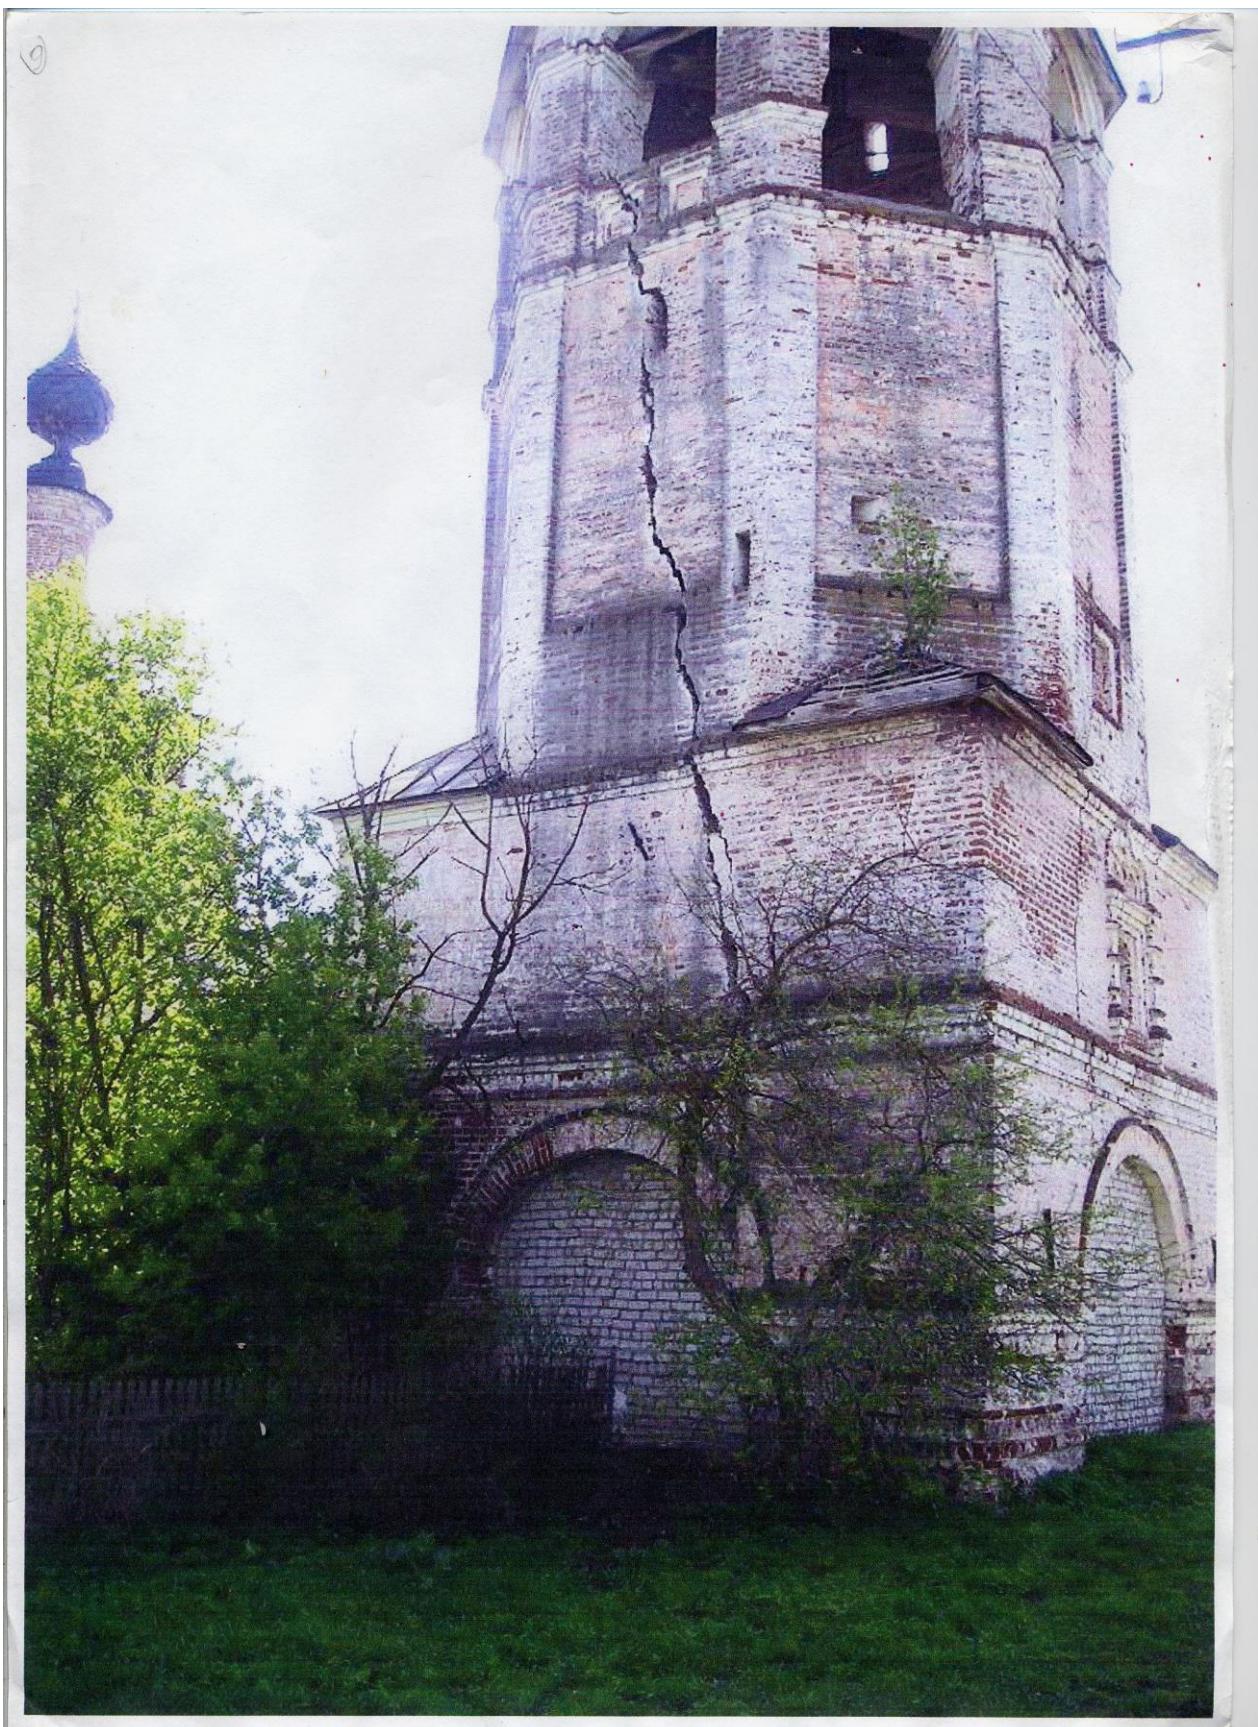
Рис. 2. Поднятый в результате морозного пучения северо-западный угол колокольни Воскресенского монастыря в г. Солигаличе

Отражение причинной зависимости событий, происходящих в ИПТС, раскрывается порой через состояние отдельных элементов памятников, предопределяющееся рядом условий. Так, колокольни храмовых построек отличаются тем, что из четырех пилонов со столбчатыми фундаментами восточная пара оказывается в поле влияния теплового воздействия трапезной, исключающего промерзание фундаментов и склонных к морозному пучению грунтов основания. Северный пylon из западной пары из-за его затененности получает минимальную рассеянную солнечную радиацию и практически нулевую прямую радиацию, поэтому под ним имеются условия для максимального промерзания, вымораживания примыкающих грунтов и морозного пучения. Это явление хорошо просматривается по результатам деформаций северо-западных пилонов колоколен церкви Рождества в селе Поярково (см. рис. 1) и Воскресенского монастыря в городе Солигаличе (рис. 2). Эти условия определяют возможность неравномерных по времени и величине осадок западной пары пилонов, которые приводят к значительным деформациям северо-западных пилонов и крену колоколен в северо-западном направлении.

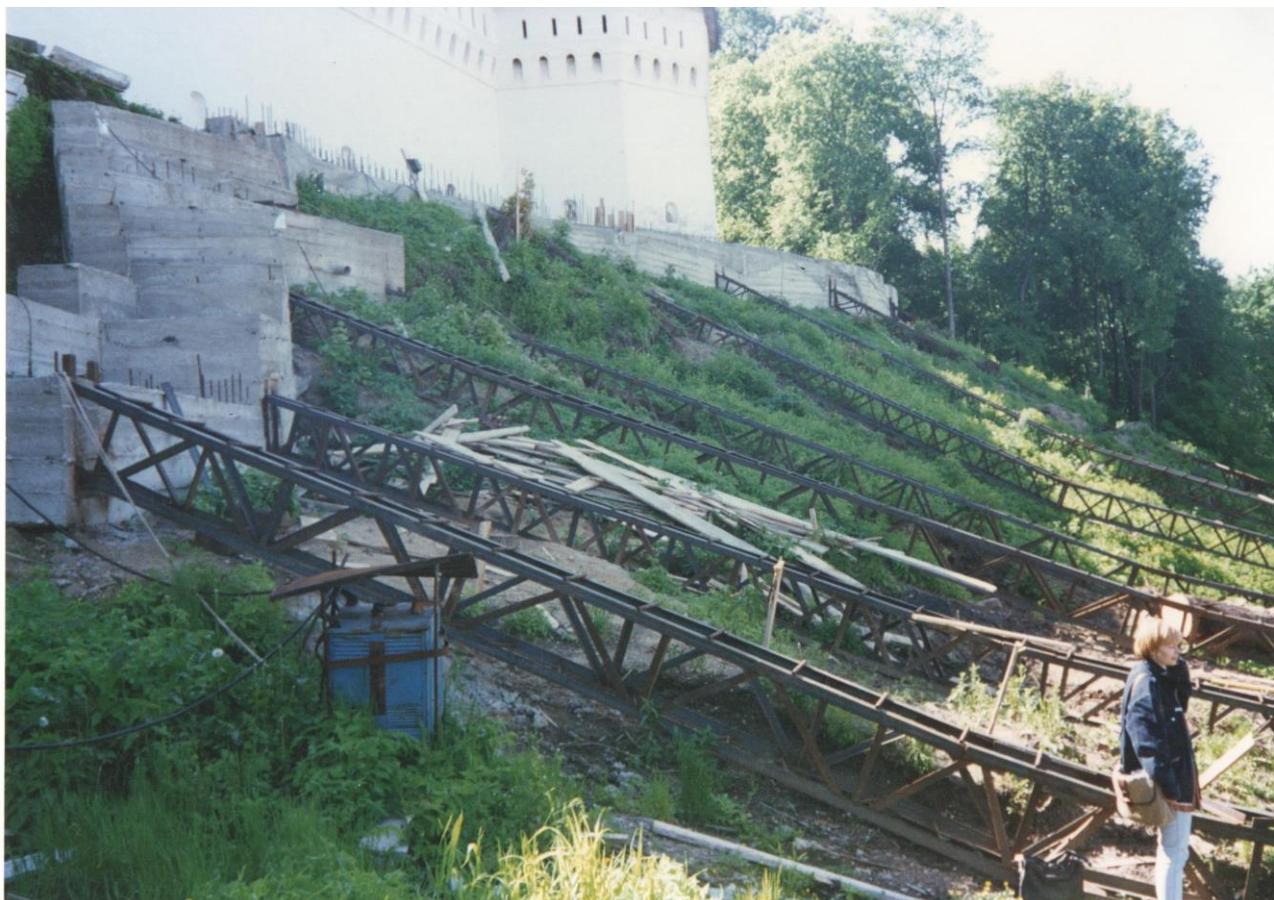
Рис. 3. Попытка укрепления оползневого склона Воскресенского Ново-иерусалимского монастыря

Трудность решения этих вопросов заключается в разнообразии действующих факторов и сложности интерпретации инженерно-геологических условий, в которых оказались многие памятники архитектуры, а также в отсутствии профессиональной подготовленности у реставраторов для принятия правильных решений. Следствием этого является игнорирование результатов инженерно-геологических исследований и принятие решений, не учитывающих взаимодействия несущих конструкций памятника с факторами окружающей природной среды. Так, например, получилось с укреплением в 90-е годы прошлого столетия северного склона Воскресенского Новоиерусалимского монастыря (рис. 3), когда конструкции для укрепления склона, будучи изначально несостоятельными, вместо стабилизации привели его в потенциально неустойчивое состояние (и через 15 лет от этого бессмысленного решения пришлось отказаться).

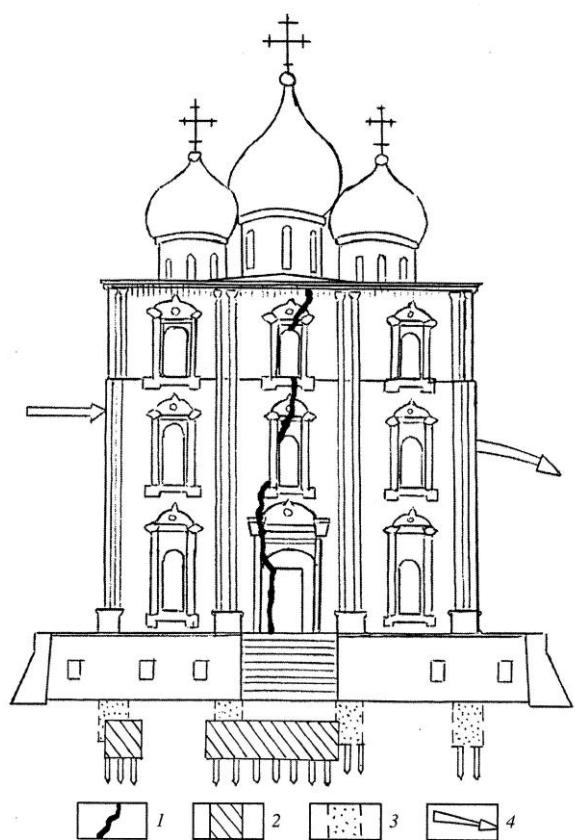
Рис. 4. Трещина на западной стене Успенского собора в Рязанском кремле: 1 - трещина; 2 - фундаменты разобранных построек; 3 - фундаменты Успенского собора; 4 - направление перемещения южной стены собора

Так, в ряде случаев возникает необходимость в оценке сохранности более древних элементов, их функций в структуре позже построенных частей памятников и их оснований. Эти фрагменты позволяют раскрыть историю возникновения и развития деформаций в историческом здании, вскрыть возможные причины его преждевременного разрушения, то есть создать своеобразную «историю болезни» объекта культурного наследия. В качестве примера можно привести историю нанесения ущерба Успенскому собору Рязанского кремля в начале XVIII века вскоре после завершения его строительства. После того как двумя сильнейшими ураганами были снесены барабаны и образовалась огромная трещина, разделившая здание собора на две части (рис. 4), он оказался в аварийном состоянии. Объяснение появления трещины в то время и в последующие годы связывали со слабыми и неоднородными грунтами в основании, что не подтвердилось материалами изысканий последних лет. Однако при анализе не обращалось внимание на два важных обстоятельства. Первое: северная и центральная части собора были построены Я. Бухвостовым на месте разобранных строений старого Успенского собора и бывшей Зелениной палаты (рис. 5), фундаменты и сваи которых сохранились с XVII века [8]. Поскольку площадь нового собора была больше, то грунты основания его южной части, которые до строительства не испытывали никакого уплотнения, пришлось включать в работу под нагрузкой 0,5 МПа. Это уже в первые годы после строительства привело к десинхронизации осадок собора между участками с сохранившимися фундаментами старых построек и с фундаментами за их пределами. Разница осадок обусловила образование крупной трещины, расколившей собор на два архитектурно-тектонических блока, поведение которых впоследствии оказалось под воздействием уже других факторов.

Второе обстоятельство было связано с ураганами, воздействие которых оказалось весьма значительным из-за большой парусности собора. В результате воздействия ветровой нагрузки грунты южной части здания испытали дополнительную кратковременную нагрузку, значительно превышавшую допустимую, что привело к перемещению его юго-западного угла на 0,1 м [4].

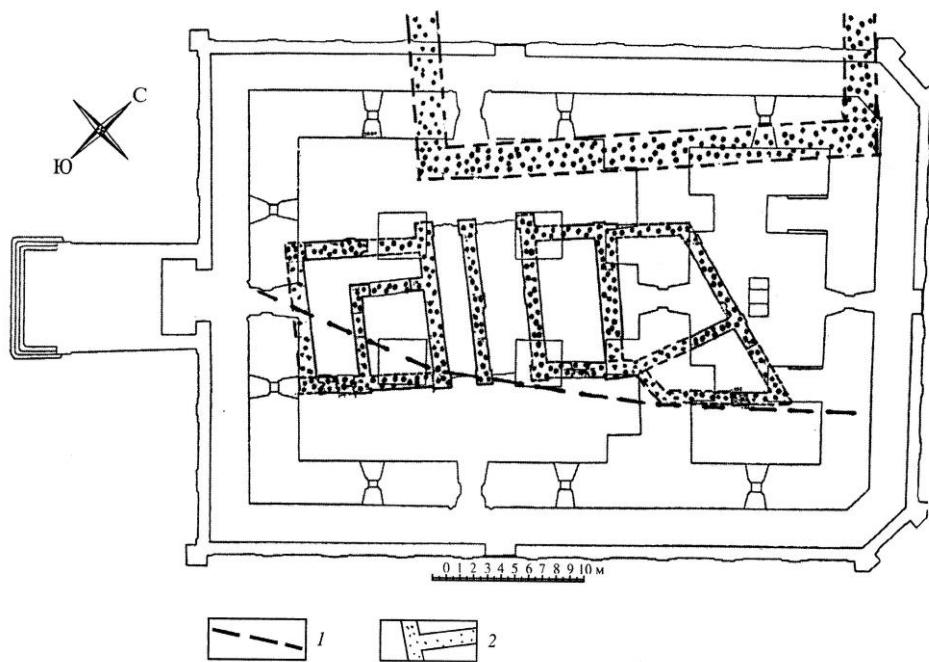
Рис. 5. План Успенского собора Рязанского кремля с положением сохранившихся фундаментов ранее разобранных построек: 1 - линия, разделившая собор на два архитектурно-тектонических блока; 2 - сохранившиеся фундаменты и сваи разобранных построек
