Опасные скважины: чему нас учит опыт катастроф

Куницкий Константин Витальевич

Главный специалист отдела комплексной экспертизы Ханты-Мансийского филиала Главгосэкспертизы России

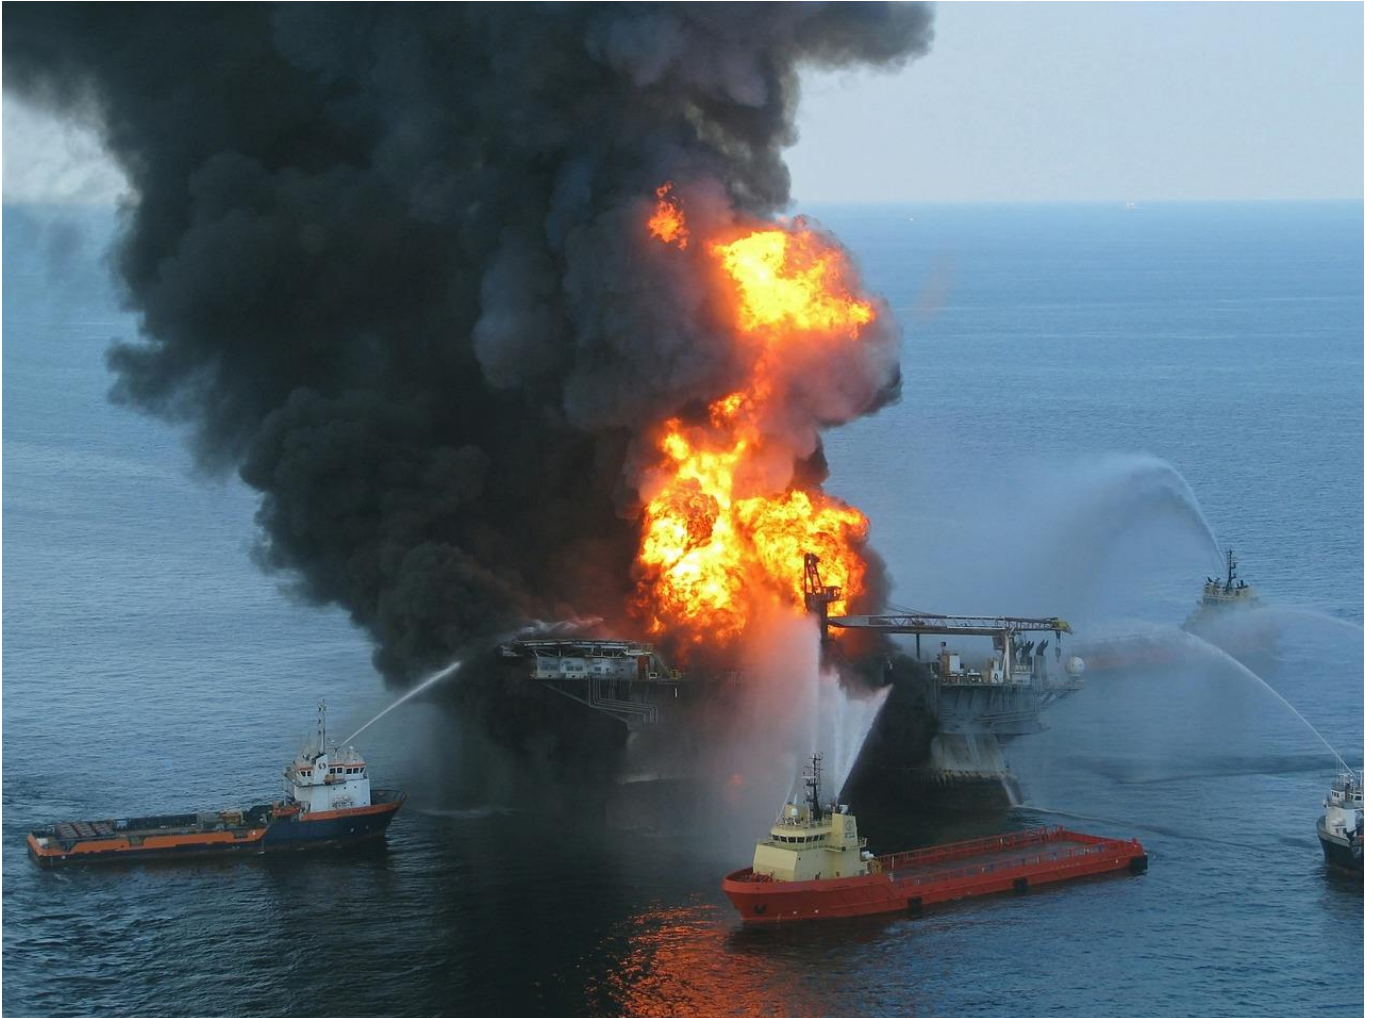
Одна из последних и наиболее известных катастроф произошла на буровой платформе Deepwater Horizon в Мексиканском заливе 20 апреля 2010 года. В результате катастрофы погибло 11 и пострадали 17 человек, в воды Мексиканского залива вылилось порядка 5 млн баррелей нефти, нефтяное пятно достигло 75 000 км². Активная фаза ликвидации этой катастрофы длилась порядка 152 дней. Расследованием занималось сразу несколько организаций. Ее главными причинами, по мнению дознавателей, стали некомпетентные действия персонала буровой платформы (в том числе менеджмента

компании недропользователя), ошибки при определении конструкции скважины, неудачное цементирование обсадных колонн, изменения, внесенные в проект бурения, и неправильная работа противовыбросового оборудования.

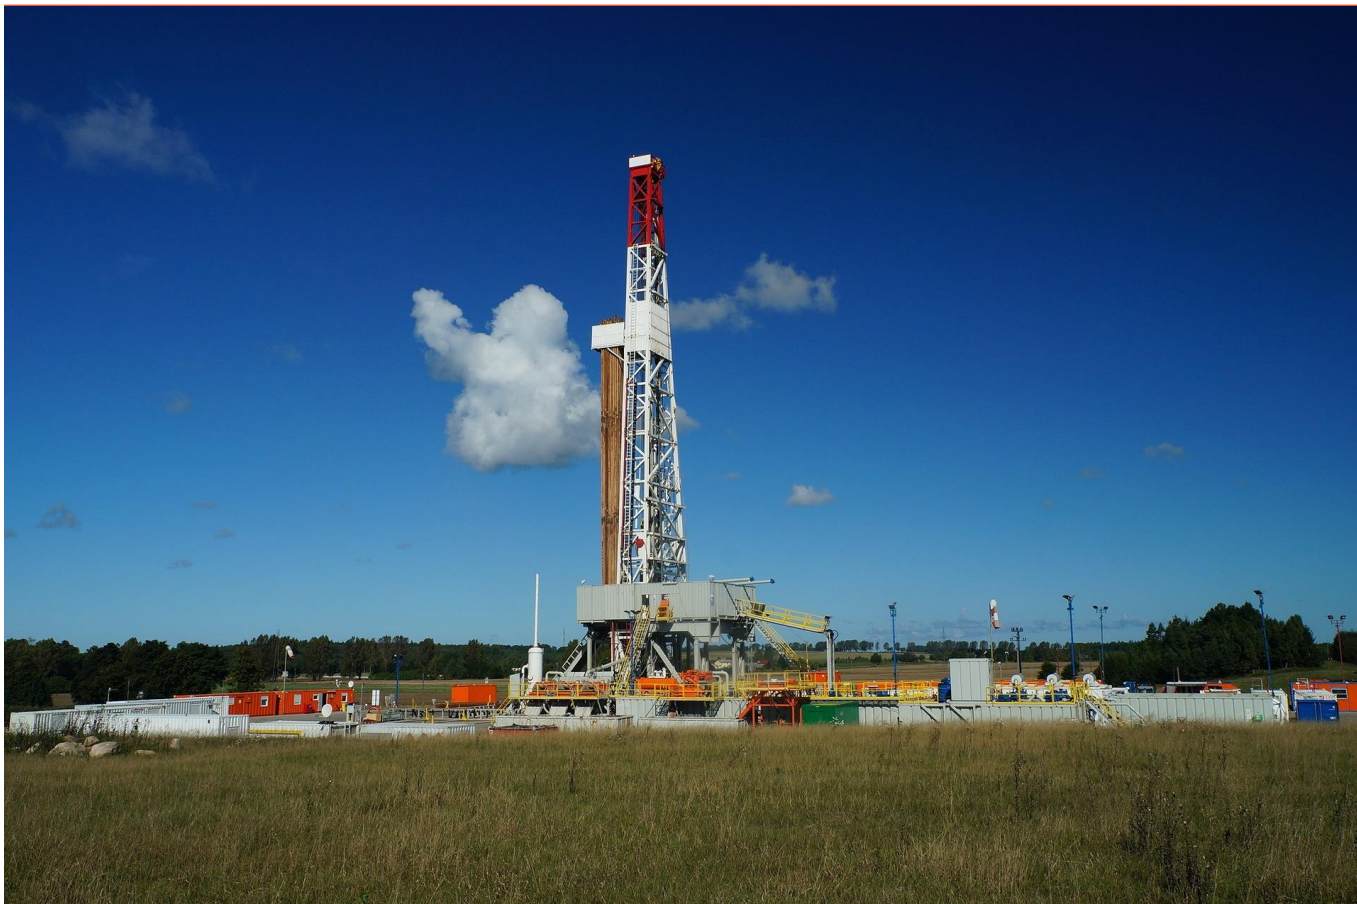
При испытании скважины 27 ноября 1980 года было выявлено высокое давление в межколонном пространстве обсадной колонны (кондуктора). Кроме этого, дальнейшие исследования скважины показали негерметичность эксплуатационной колонны в интервале 39 м. 28 ноября 1980 года было принято решение сбросить давление в межколонном пространстве, вследствие чего в приустьевой части скважины началось грифообразование, сопровождавшееся фонтаном из смеси газоконденсата, раствора хлористого кальция, грязи и цемента. Возникшие множественные грифоны объединились в один большой. Работы по ликвидации аварии, которые проводили в январе — апреле 1981 года, не увенчались успехом. Ликвидацию фонтана на разведочной скважине К-9 было решено осуществлять с помощью ядерного заряда «Пирит». С этой целью пробурили специальную скважину К-25 глубиной 1530 м на расстоянии 600 м к северо-западу от устья аварийной скважины К-9 над предполагаемым положением ствола скважины К-9. Подрыв ядерного заряда «Пирит» в скважине К-25 был произведен 25 мая 1981 года на глубине 1470 м по вертикали. Мощность взрыва составила 37,6 кт в тротиловом эквиваленте. При взрыве и в последующий период выхода радионуклидов на поверхность не наблюдалось. Вследствие подземного ядерного взрыва, согласно проведенным исследованиям, образовалась подземная полость радиусом 35 м, а также возникли зоны дробления и трещинообразования радиусом 261 м.

В результате подрыва ядерного заряда выброс газоконденсатной смеси на скважине К-9 приостановился, пожар погас, множественные фонтаны сократились. Однако атомный взрыв не смог решить поставленную задачу по ликвидации катастрофы. Буквально на следующий день газ вновь стал выходить на поверхность, формируя грифоны. При этом поверхность воды и побережье протоки Малый Гусинец и Коровинской Губы были загрязнены жидкими углеводородами, существенно пострадала ихтиофауна. С целью ограничения попадания углеводородов в водоемы вокруг зоны проседания в июне 1981 года было начато возведение дамбы. Протоку Малый Гусинец перекрыли двумя плотинами, по всему периметру аварийной площадки была отсыпана дамба. В 1982—1983 годах вдоль реки Печоры и в Коровинской Губе на удалении до 3 км от скважины К-9 наблюдались сипы газа, свидетельствующие о формировании техногенных залежей. В дальнейшем попытки ликвидации катастрофы продолжались, но к успеху не привели. Так, в частности, были пробурены скважины К-26 и К-27, строительство которых сопровождалось выбросами из техногенных залежей, образовавшихся в результате ядерного взрыва. Скважина К-26 в дальнейшем не использовалась. Скважина К-27 предназначалась для бурения веера поисковых стволов в плоскости, перпендикулярной азимуту предполагаемого положения ствола скважины К-9. С 1982 по 1985 год на аварийной площади испытывались различные технологии обнаружения положения аварийного ствола наклонной скважины К-9 и наведения стволов скважины К-27. С целью обнаружения ствола аварийной скважины (К-9) 3 сентября 1986 года была пробурена скважина К-27-бис. Работы по обнаружению аварийного ствола осуществляли с помощью электромагнитного метода с аппаратурой поиска ствола АПС-1. До 29 марта 1987 года в одной вертикальной плоскости, перпендикулярной азимуту

аварийной скважины, пробурили 7 стволов — 5 стволов и 2 ответвления. В результате аварийный ствол скважины К-9 был обнаружен на значительном азимутальном удалении от первоначально предполагаемого (проектного) положения ствола аварийной скважины. Таким образом, стали понятны причины предыдущих неудач при ликвидации аварии: то есть аварию ликвидировали не в том месте.

Далее с помощью АПС-1 последний ствол скважины К-27-бис вывели на прямой контакт с аварийным стволом скважин К-9, торцевым фрезом прорезали обсадные колонны аварийного ствола скважины и зацементировали. Вследствие этого выброс газа прекратился, и авария была ликвидирована.
