## Из практики изыскателей. Часть 3. Про явно сложные участки, где деньги и кадры решают все

**ПОНОМАРЁВ ДЕНИС АНДРЕЕВИЧ**  
Специальный корреспондент

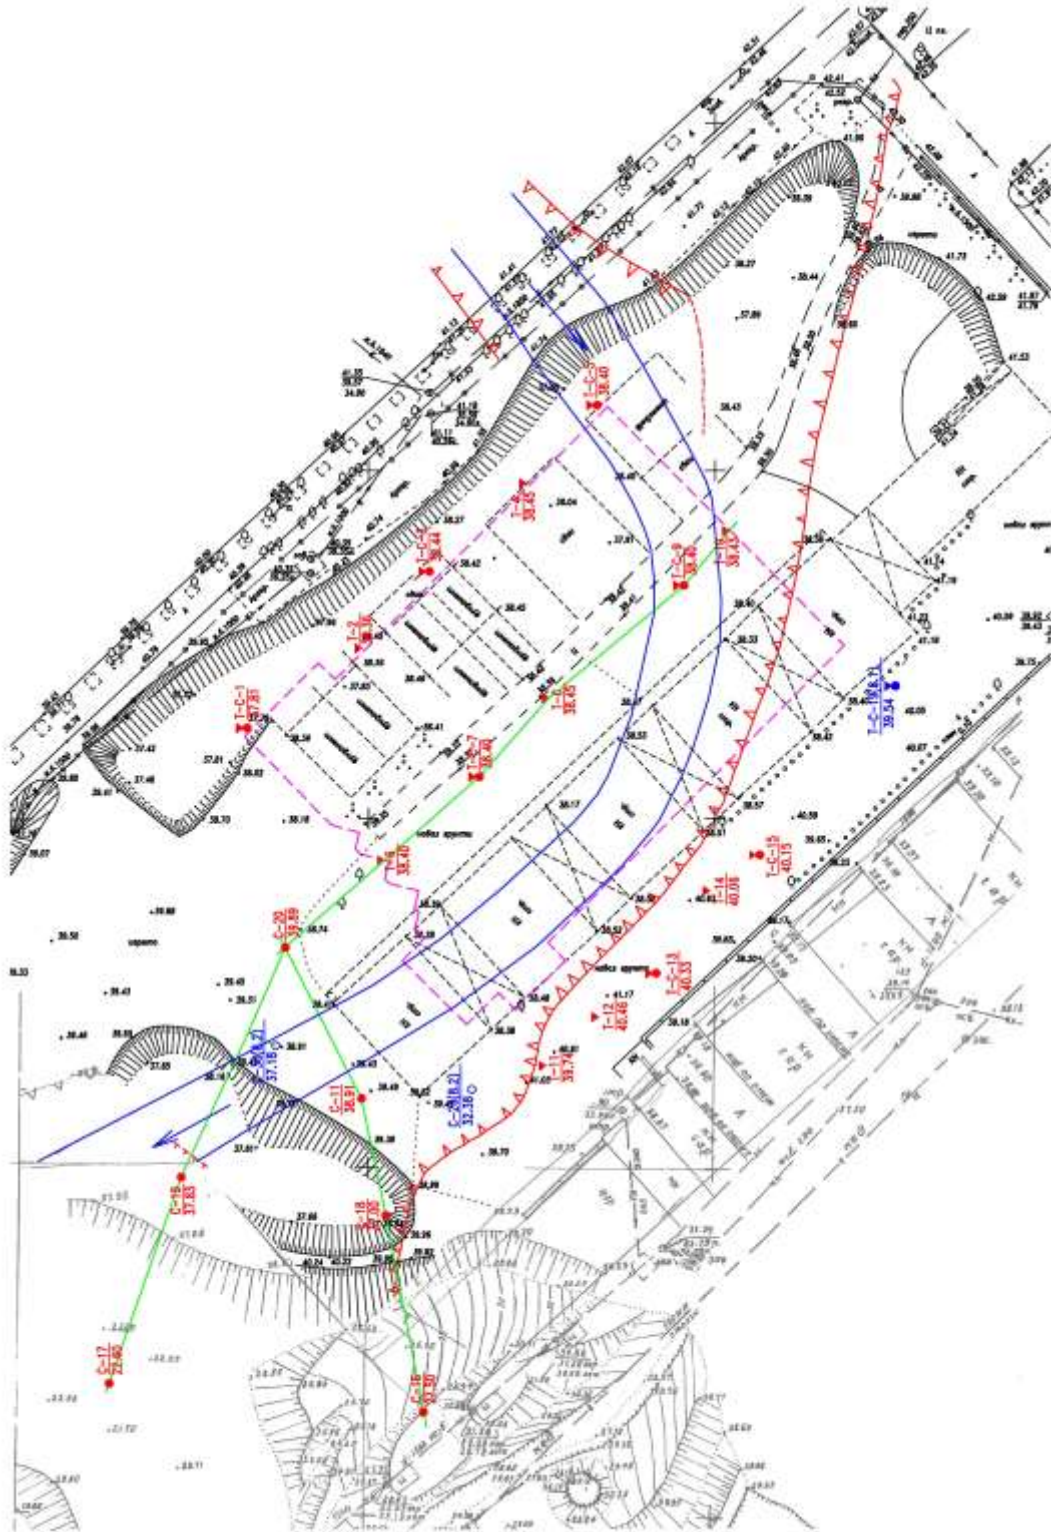
**Рис. 5.** Результаты топосъемки исследуемого участка. Фиолетовой штриховой линией показан контур проектируемого сооружения; синими сплошными линиями – границы ныне засыпанного русла реки, спрятанной в коллектор; стрелками – направление течения; красными зубчатыми линиями – контуры ныне засыпанных бровок долины реки; зелеными сплошными линиями – направление разрезов и профилей для расчетов устойчивости склона; красной

штриховой линией – оползнеопасная граница. Красным цветом подписаны современные скважины, синим – скважины по данным изысканий прошлых лет

Необходимо отметить, что детальность полученного разреза была обеспечена именно за счет наличия в архивном отчете результатов старой топосъемки участка до его замыва, поскольку отобразить многие детали существовавшего когда-то рельефа, а точнее его отражения в геологическом строении, иначе было бы невозможно (рис. 3–5).
